# SELLADO DE EMERGENCIA EN FUGA DE TRANSFORMADOR CON BELZONA

ID: 1557

Ubicación del cliente: Compañía de distribución de agua,  
Bulgaria

Fecha de aplicación: Junio, 2008

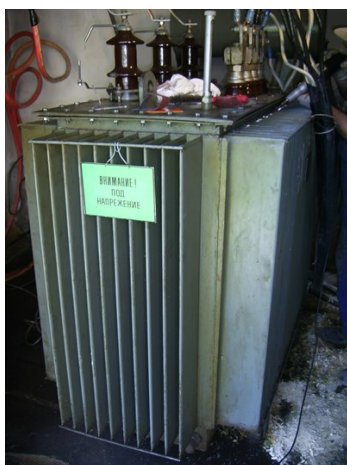
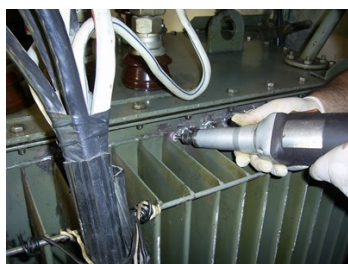
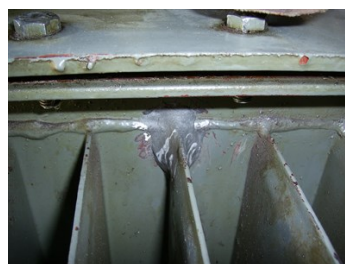
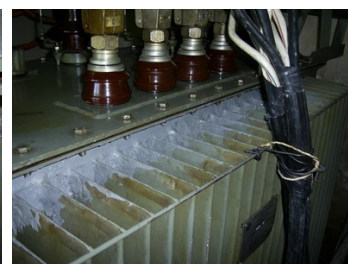
Fugas de aceite del transformador por soldadura porosa y cuarteada.

\* Vista general del transformador Vista cercana de la preparaci&oacute;n de superficie Belzona® 1291 es aplicado para detener las fugas activas Belzona® 1161 es aplicado sobre el &aacute;rea del problema ,

La aplicaci&ouml;n se llev&ouml; a cabo de conformidad con el folleto Belzona Know-How del sistema TCC-1. Despu&eacute;s de dejar rugoso el sustrato, las fugas existentes fueron selladas con Belzona® 1291 y el &eacute;rea del problema fue asegurada luego con Belzona® 1161.

La reparaci&ouml;n se hizo en una situaci&ouml;n de emergencia sin descargar el aceite del transformador. La aplicaci&ouml;n de Belzona ahorr&ouml; tiempo y dinero a la vez y el equipo fue devuelto r&eacute;pido&eacute;mente a operaciones permitiendo restablecer el abastecimiento de agua.
