# FUGAS DE TRANSFORMADOR SELLADAS CON BELZONA

ID: 1560

Ubicación del cliente: Planta Eléctrica en la parte Oeste de Tennessee, EE.UU.

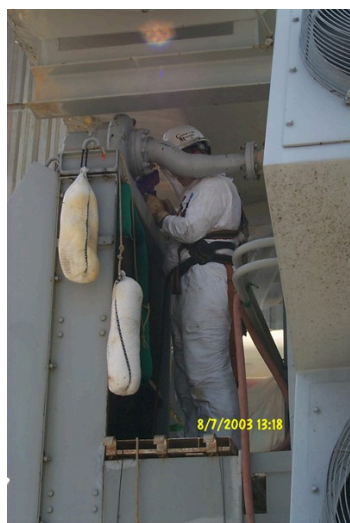
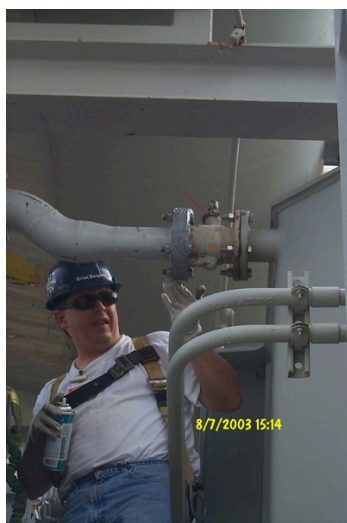
Las fugas de aceite creaban un riesgo medioambiental. Los transformadores no podían ser drenados para efectuar la reparación.

\* Vista general de la zona Deteniendo la fuga con Belzona® 1161 Vertiendo Belzona® 2221 en el molde Vista final de Belzona una vez fraguado ,

Los transformadores tenían fugas de aceite en las bridas.

La aplicación se llevó a cabo utilizando un folleto Belzona modificado del Know-How del sistema GSS-4. La fuga se detuvo temporalmente con Belzona® 183. Se creó un molde en torno a las bridas y se vertió Belzona® 2221 al interior del molde para encapsular completamente la brida.
