# BELZONA SELLA FUGAS DE SF6 EN CENTRAL HIDROELÉCTRICA

Ubicación del cliente: *Central hidroeléctrica en la Columbia Británica, Canadá*

Solicitud: *Juntas, Sellos y Cuñas*

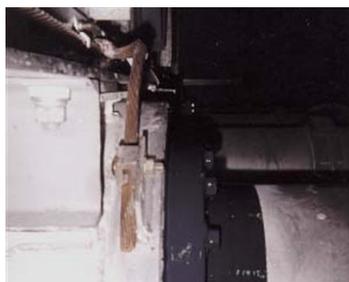
*Había pérdidas del aislante gaseoso dieléctrico SF6 a través de la brida.*

\* Se inyectó Belzona® 2211 (MP Hi-Build Elastomer) entre las bridas para llenar el espacio vacío,

\* La aplicación terminada,

\* Se sellaron varias bridas con fugas.

Bridas de barras colectoras de SF6 (hexafluoruro de azufre).

La aplicación se llevó a cabo de conformidad con el folleto Belzona Know-How del sistema GSS-4.

Ya que el cliente obtuvo importantes ahorros en sus costos, se repararon varias fugas. Cuatro años y medio más tarde, la reparación original aún se mantiene.
