# BELZONA REPARA AISLADORES ROTOS

ID: 1564

Ubicación del cliente: Compañía de Distribución Eléctrica,  
Francia

Fecha de aplicación: Julio 2008

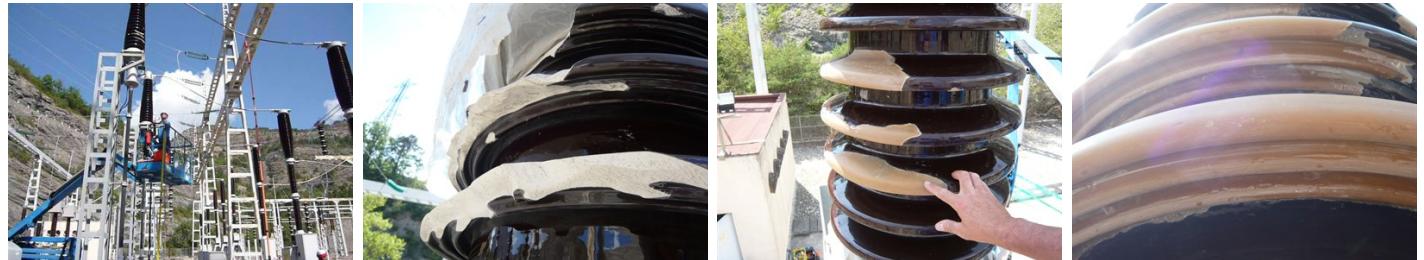
Aislador roto, compromete la seguridad en el lugar.

- \* Vista general de la sub-estaci&on ,
- \* Aislador roto ,
- \* Reparaci&on terminada ,
- \* Acercamiento mostrando la reproducci&on exacta del perfil original ,

Se tomó un patrón del área rota a partir de un área en buen estado usando un elastómero de Belzona. Aplicando el sistema Know How PDP-9 y PDP-10 modificado. Este se usó luego para moldear Belzona® 8111 para recrear los perfiles originales.

Los aisladores son viejos y su reemplazo es casi imposible dado que partes similares ya no están disponibles. Se tomó la opción de reparar con Belzona® 8111 debido a las propiedades eléctricas del producto. La reparación fue realizada in situ por el equipo de aplicación, que completó el trabajo en unas pocas horas.
