BELZONA REPARA AISLADORES ROTOS

ID: 1564

Aislador eléctrico en una subestación de distribución.

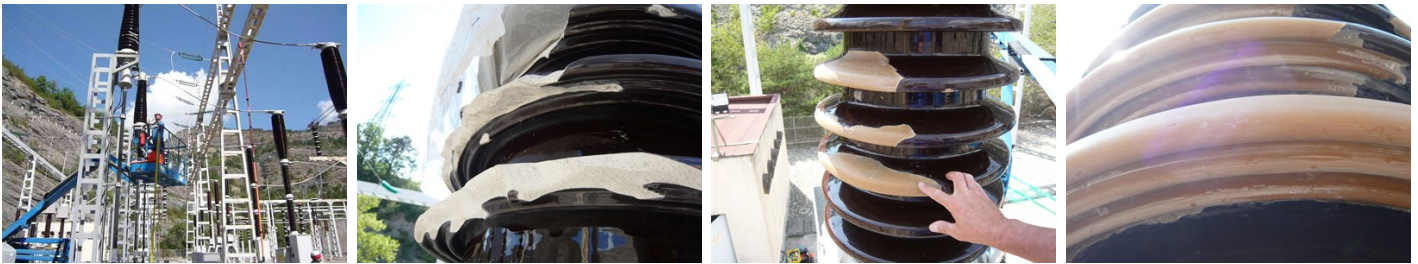
Descripciones de fotografías

Aislador roto, compromete la seguridad en el lugar.

- * Vista general de la sub-estación ,
- * Aislador roto ,
- * Reparación terminada ,
- * Acercamiento mostrando la reproducción exacta del perfil original ,

Se tomó un patrón del área rota a partir de un área en buen estado usando un elastómero de Belzona. Aplicando el sistema Know How PDP-9 y PDP-10 modificado. Este se usó luego para moldear Belzona® 8111 para recrear los perfiles originales.

Los aisladores son viejos y su reemplazo es casi imposible dado que partes similares ya no están disponibles. Se tomó la opción de reparar con Belzona® 8111 debido a las propiedades eléctricas del producto. La reparación fue realizada in situ por el equipo de aplicación, que completó el trabajo en unas pocas horas.
