AISLADORES ROTOS REPARADOS CON BELZONA

ID: 1565

Ubicación del cliente: *Central eléctrica, Egipto.*
Fecha de aplicación: *Octubre 2005*

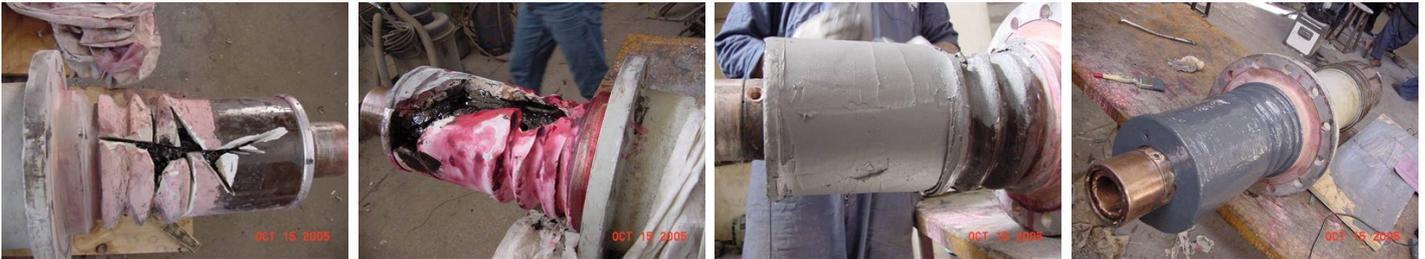
Descripciones de fotografías

Dos aisladores estaban resquebrajados y rotos. La tubería de cobre en el interior de uno de ellos también estaba rota.

- * El aislador roto ,
- * El segundo aislador ,
- * Se aplicó Belzona® 1111 para rellenar las rajaduras y las áreas rotas ,
- * Aislador reparado. ,

La aplicación se llevó a cabo de conformidad con los folletos modificados Belzona del Know-How de los sistemas VPF-1 & 2. Los perfiles originales fueron restaurados con Belzona® 1111 y se creó una superficie lisa superior usando Belzona® 1391.

Belzona reparó perfectamente los aisladores que estaban destrozados economizando los costos de nuevas unidades, además del largo tiempo de importación. Después de la reparación se midió la resistencia seca de los aisladores y se encontró que ésta era de unos 5000 mega ohm, la cual era mucho más alta que la resistencia normal de los aisladores originales.
