Belzona repara aisladores eléctricos rotos

ID: 1566

Ubicación del cliente: Central eléctrica, Egipto
Fecha de aplicación: Febrero 2005

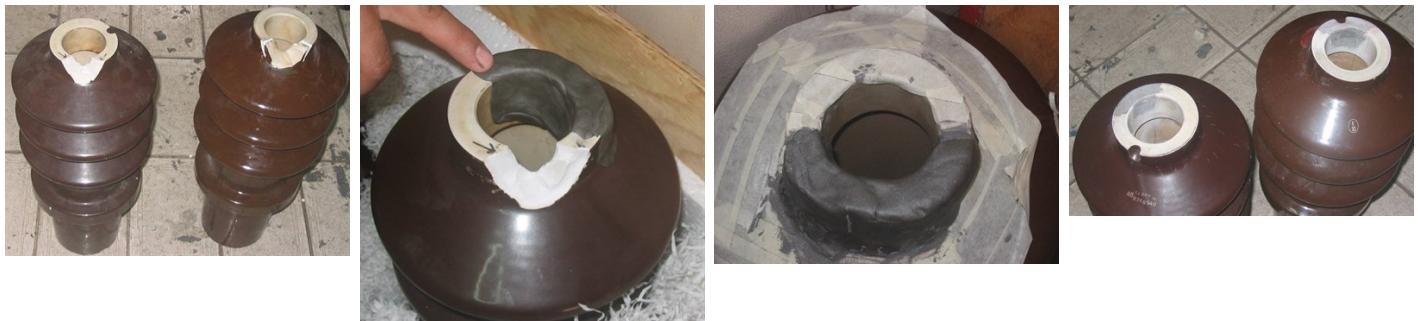
Descripciones de fotografías

Los aisladores eléctricos estaban quebrados en los bordes causando una filtración de aceite proveniente del transformador conectado

- * Los aisladores eléctricos rotos ,
- * Fabricando una formaleta sobre uno de los bordes en buen estado usando Belzona® 1111 ,
- * Rehaciendo el borde roto ,
- * Los dos aisladores eléctricos una vez reparados ,

Aisladores eléctricos de porcelana rotos

La aplicación se llevó a cabo de conformidad con una versión modificada del folleto Belzona Know-How GSS-1

Belzona resolvió un serio problema al reparar los aisladores eléctricos en lugar de comprar unidades nuevas, ahorrando más de 5,000 dólares. La resistencia dieléctrica de Belzona® 1111 lo convirtió en una apropiada elección para esta aplicación
