Soporte en tubería de combustible

ID: 1569

Ubicación del cliente: Recope / Puerto de Moin, Limón Costa Rica

Solicitud: Válvulas, Tuberías y Accesorios

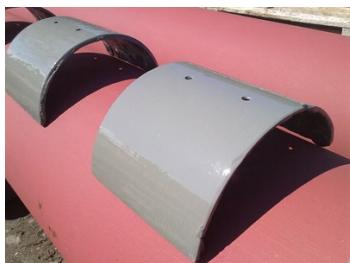
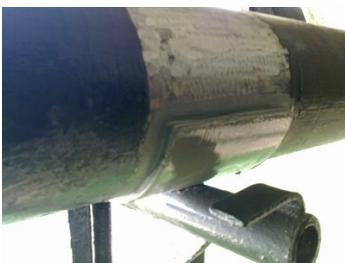
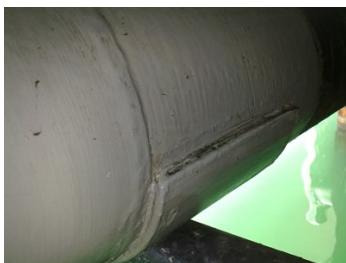
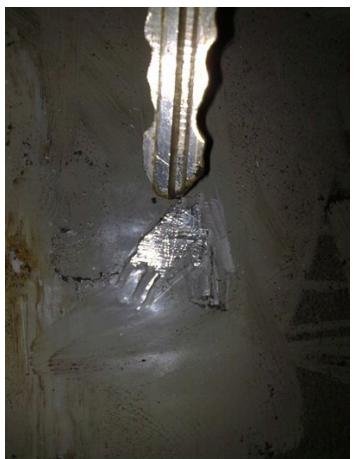
Descripciones de fotografías

La tubería por dilatación sufre movimiento los cuales ocasionan desgaste del tubo en los puntos de apoyo por el constante roce, dicho desgaste provocan fugas de combustible que caen al mar. Los niveles de salinidad en Limón son los más altos de Costa Rica y está entre los más altos de América.

* Forros de desgaste protegidas con Belzona® 5811 Forros de desgaste adherida a sustrato con Belzona® 1111 Soporte 11 meses después Se quito una pequeña capa de 5811 para revisar estado de sustrato y se encontró metal blanco "Cero óxido",

Colocación de soportes en tubería de combustible. Se necesitaba proteger la tubería de la corrosión como del desgaste por movimientos por dilatación.

La aplicación se llevó a cabo de conformidad con el folleto Belzona Know-How de el Sistema VPF-15
