PLACA DE ENFRIADOR DE AIRE

ID: 1650

Ubicación del cliente: *Esso Petrolera Argentina SA (refinería Campana) Buenos Aires, Argentina*

Reconstrucción y protección de enfriador de aire

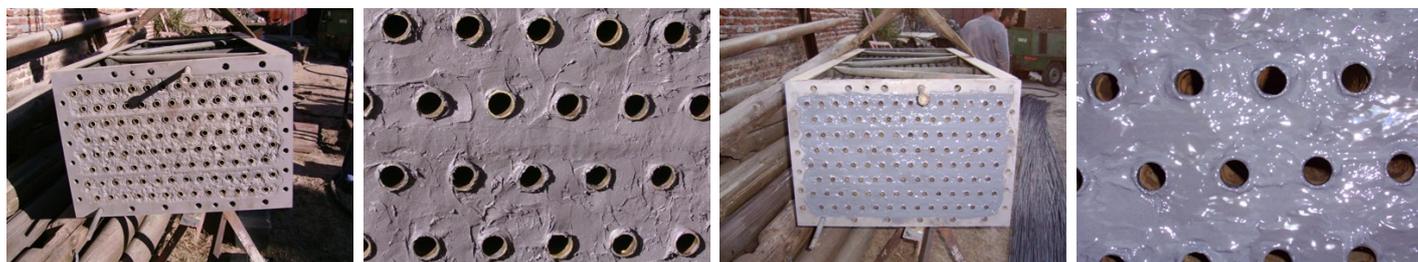
Desgaste de las placas de tubos ocasionado por corrosión galvánica

- * Vista del desgaste en la placa de tubos ,
- * Placa reconstruida ,
- * Protección final con Belzona® 1321 ,
- * Detalle de la protección final con Belzona® 1321 ,

Se preparó la superficie mediante granallado a metal casi blanco. los trabajos de reconstrucción y protección fueron realizados de acuerdo al know-how de Belzona HEX-1
