BELZONA sella juntas en torres de enfriamiento.

ID: 1653

Industria: Calefacción, Ventilación y Aire Acondicionado
Ubicación del cliente: Planta de Energía Nuclear en el Noreste de U.S.A
Solicitud: Intercambiadores de calor
Fecha de aplicación: Febrero, 1997
Sustrato: Concreto, sellador de las juntas existentes.
Productos: * Belzona® 3121 (MR7) Belzona® 3921 (GSC Surface Conditioner) Belzona® 9311 (Reinforcing Sheet),

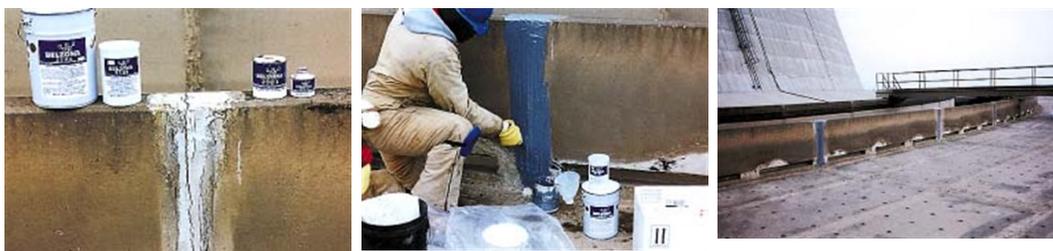
Descripciones de fotografías

Las fugas en las juntas impiden que el sistema de la torre de deshielo funcione bien, lo cual resulta en daño producido por el hielo a la torre de concreto.

- * Sellador de juntas de expansión dañadas ,
- * Aplicación en progreso ,
- * Todas las juntas selladas ,

La aplicación fue ejecutado de acuerdo con la versión modificada del Folleto de Sistemas Belzona) Know-How HEX-13b.

Todo el trabajo de reparación fue finalizado durante la parada de planta programada. El sistema Belzona fue instalado a 18°F. La inspección realizada 18 meses después reveló un excelente desempeño.
