BELZONA para bandejas de torres de enfriamiento, incluso para clima frío

ID: 1654

Bandeja de torre de enfriamiento.

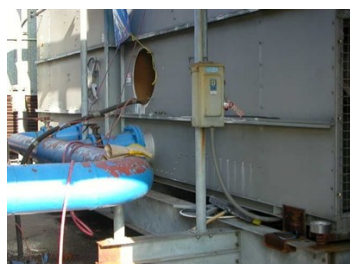
La carencia de revestimiento protector permitió el desarrollo de fugas.

- * Lado de una torre, muestra la apertura ,
- * Interior corroído ,
- * Primer revestimiento de Belzona® 5811 ,
- * Revestimiento final de of Belzona® 5811 listo para el servicio ,
