Belzona protege al soporte de la rueda del pulverizador de carbón

ID: 1655

Ubicación del cliente: *Proyecto de energía San Miguel, Christine, TX, USA.*

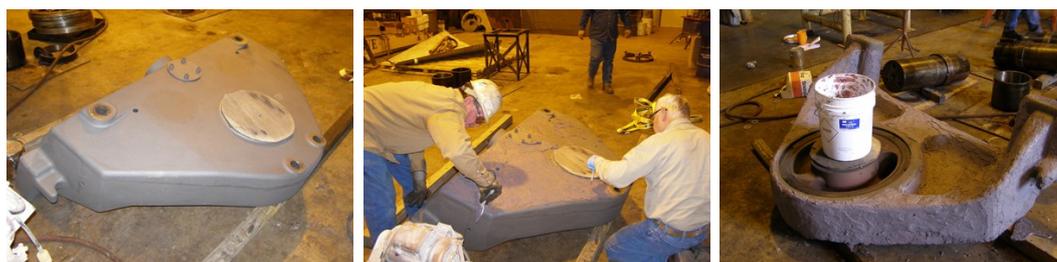
Descripciones de fotografías

Con el tiempo, el soporte de la rueda se desgastó, esto ocasionó altos costos en reemplazos.

- * Nuevo soporte de la rueda del pulverizador de carbón preparado para la aplicación ,
- * Belzona® 1812 siendo aplicado ,
- * Aplicación finalizada . ,

La aplicación fue llevada a cabo de acuerdo con la versión modificada del Folleto de Sistema Belzona® Know-How VPF-2.

Con un costo de reemplazo de \$30,000 por soporte, se solicitó un recubrimiento de protección con el fin de prolongar la vida del equipo. El cliente había usado diferentes productos para resolver este problema, pero ninguno había sido efectivo. En las reparaciones que se habían realizado previamente los tiempos requeridos eran largos y por tanto los costos también eran altos, debido a los tiempos de parada del equipo. La solución Belzona demostró ser una aplicación más fácil y rápida que las otras alternativas. Con un costo de \$4,200 por brazo, Belzona® fue capaz de ahorrarle a la planta miles de dólares.
