BELZONA protege al direccionador de carbón

ID: 1656

Ubicación del cliente: Planta de generación de energía de carbón. Ontario, Canadá.

Solicitud: Maquinaria de Manejo de Sólidos

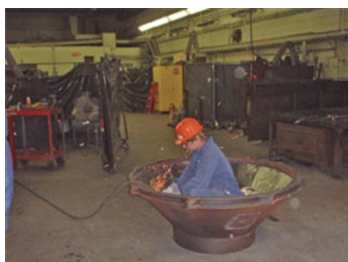
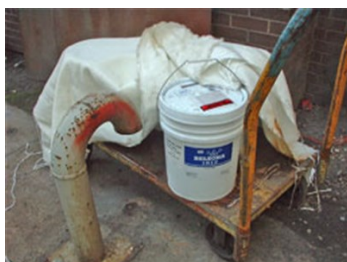
Descripciones de fotografías

El plato de acero en el direccionador de carbón se desgastó y necesita que sea reemplazado.

* Preparación de la superficie El producto se mantuvo tibio con la ayuda de esta tubería de vapor Aplicación finalizada. ,

El acero nuevo fue colocado en su lugar. El acero se preparó a mano y el Belzona® 1812 se aplicó a un espesor de 1/8". El sistema Belzona proporciona una excelente resistencia a la abrasión, mientras que asegura que el carbón se mueva como es requerido.
