BELZONA REPARA CORREA TRANSPORTADORA

Industria: Energía
Solicitud: Maquinaria de Manejo de Sólidos
Sustrato: Goma
Productos: * Belzona® 2311 (SR Elastomer),
* Belzona® 2911 (Elastomer QD Conditioner),

Ubicación del cliente: Industria de Energía, Bulgaria.
Fecha de aplicación: Agosto, 2002

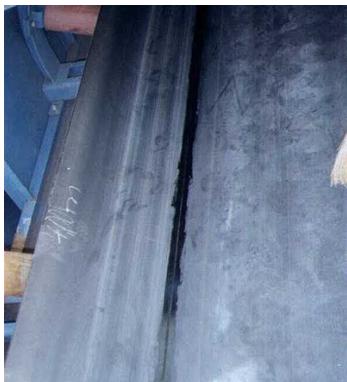
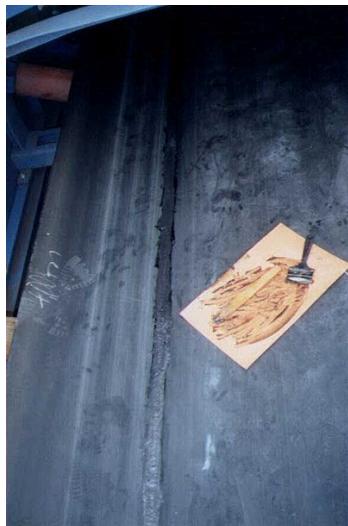
Daño mecánico en el protector (escrepa o raspador) que estaba exponiendo el refuerzo metálico.

- * Vista de la correa transportadora ,
- * Acondicionamiento con Belzona 2911 ,
- * Se usó el Belzona 2311 para reconstruir el daño ,

El cliente requirió la reparación con un mínimo de tiempo de parada. Belzona fue elegido por su efectividad, simplicidad y rapidez sin el uso de equipos especiales, como lo requiere el método alternativo de vulcanización en caliente.
