# Protección probada de Belzona en las turbinas de vapor

ID: 1662

Ubicación del cliente: *Planta de generación de energía  
Vladimirsky, Rusia.*

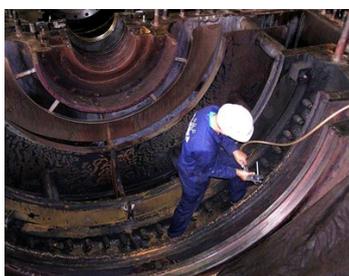
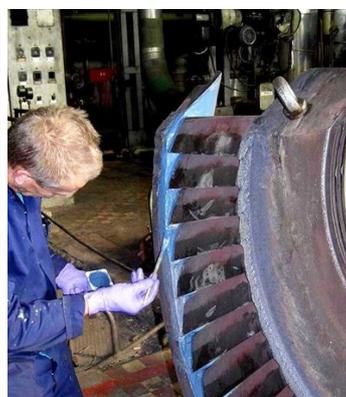
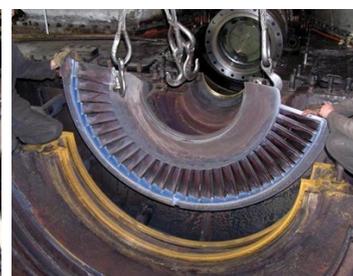
*Después de más de 35 años (235.000 horas) en servicio, durante una inspección en 2003, se reveló que la turbina enfrentaba severos daños de erosión causados por la humedad del vapor. Los daños tenían hasta 8mm de ancho y 10 mm de profundidad.*

- \* Limpieza por chorro de arena ,
- \* Después del granallado, el daño se hizo evidente ,
- \* Aplicación del Belzona® 1391 ,
- \* Trabajo finalizado ,

El diafragma y los canales debajo del soporte de la turbina de vapor de presión media.

Después de 5 años en servicio, la turbina fue inspeccionada (Julio 2008) y los resultados fueron satisfactorios. Los canales alrededor

del aspa de la tobera han sido preservados en un 95-100%. Además, el Belzona® 1391 está prácticamente intacto en las áreas reconstruidas. En una zona en fase de transición, daños menores fueron reparados fácilmente. El cliente expresó su completa satisfacción y vaticinó usar Belzona en el futuro en otros niveles de la turbina.
