# Belzona reparó un gran hueco en un tanque

Ubicación del cliente: *Planta de generación de energía con carbón, Missouri, USA.*

Solicitud: *Tanques y Áreas de Contención de Químicos*

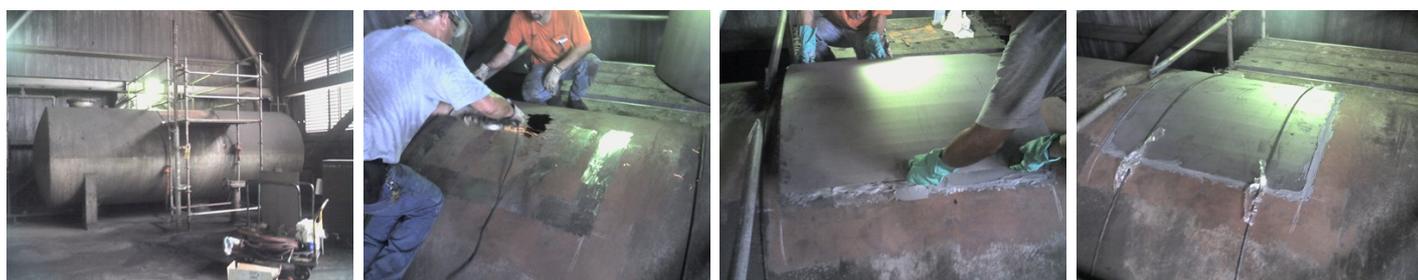
## Descripciones de fotografías

*Debido a años de corrosión se formó un gran hoyo en la parte superior del tanque.*

- \* Vista general del tanque ,
- \* Preparación de la superficie ,
- \* La placa es ubicada y adherida en el lugar ,
- \* Reparación finalizada ,

El tanque fue reparado de acuerdo con folleto de sistemas Belzona® Know-How TCC-1. La placa fue adherida sobre la perforación
