# Elastómero Belzona repara agitadores en una unidad FGD

**Industria:** Energía  
**Solicitud:** Maquinaria de Manejo de Sólidos  
**Sustrato:** Goma revestida de acero  
**Productos:** \* Belzona® 2111 (D&A Hi-Build Elastomer) ,  
\* Belzona® 2131 (D&A Fluid Elastomer) ,  
\* Belzona® 2911 (Elastomer QD Conditioner) ,

**Ubicación del cliente:** Estación de energía, Lawrence, Kansas.  
**Fecha de aplicación:** Septiembre, 2007.

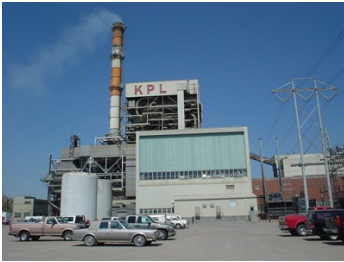
El revestimiento de goma de las espas dañadas por el impacto y la abrasión. Eran 4 ejes y cada uno de ellos tenía 3 espas.

- \* Vista general de la planta ,
- \* El tanque mezclador de cristalización ,
- \* El aplicador en plena acción ,
- \* Trabajo finalizado ,

Las espas del agitador en tanques de cristalización, un componente importante de la unidad FGD.

La aplicación fue ejecutada de acuerdo con el Folleto de Sistemas Belzona Know-How SHM-9
