## Belzona repara tuberías de inyección en unidades FGD

ID: 1671

Ubicación del cliente: *Estación de generación de energía, Tailandia.*

Tubería de inyecciön de mezcla de piedra caliza en el depurador mojado del FGD.

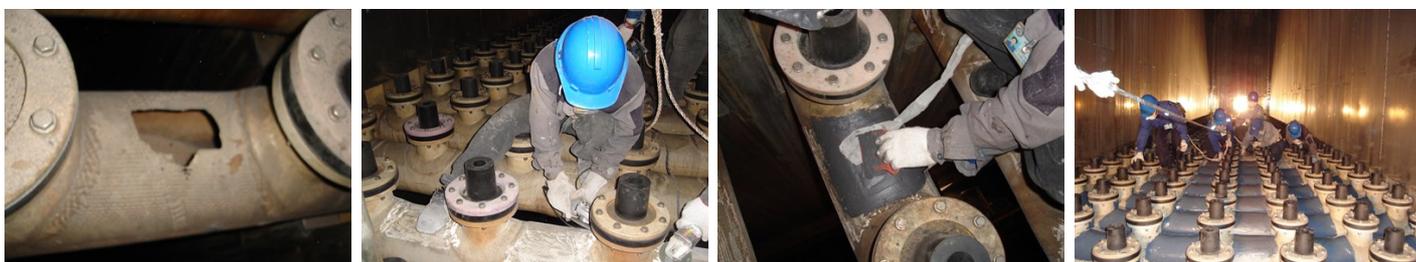
### Descripciones de fotografías

*La mezcla de piedra caliza es inyectada a través de las toberas. Esta mezcla cae en la tubería GRP que conecta las toberas, y esto causa agujeros.*

- \* Típico daño en la tubería ,
- \* Preparaciön de la superficie de la tubería ,
- \* Aplicaciön en proceso ,
- \* Aplicaciön finalizada ,

La aplicaciön fue llevada a cabo de acuerdo con el Folleto de Sistemas Belzona Know-How VPF-11a. El Belzona® 1812 se usö para reparar agujeros y luego se recubriö con el Belzona® 1391.

Originalmente el Belzona® 1311 se usö para reparar tuberías, pero despuís de 2 años, el Belzona® 1391 se desgato y parte del Belzona® 1311 quedö expuesto. Reconstruido con Belzona® 1812. Este sistema tuvo un desempeño significativamente mejor y

después de 2 años fue reportado que estaba intacto más del 80%.
