# RECUPERACIÓN DE EJE DEL TIMÓN

ID: 1674

Ubicación del cliente: BUQUE TANQUE CAURA / Puerto Cabello. Dianca. Venezuela.

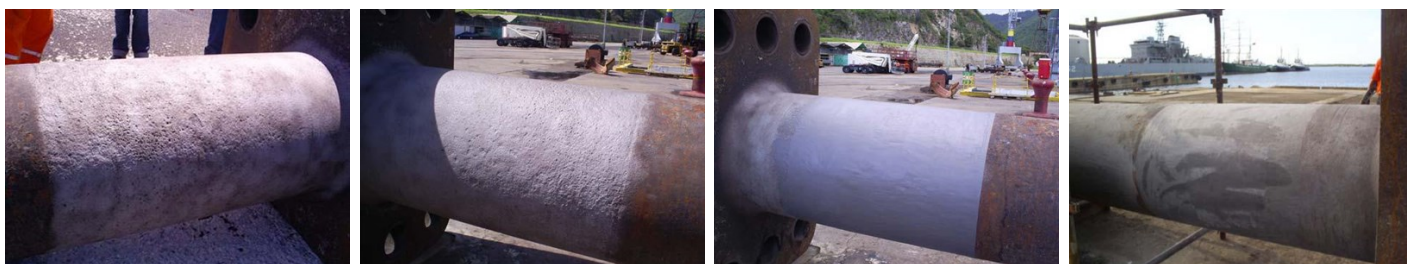
## Descripciones de fotografías

Desgaste severo del eje debido a los efectos de la erosión/corrosión, y condiciones en que opera con el agua de mar.

- \* Vista de los daños encontrados en el eje del timón ,
- \* Superficie a reparar, después del granallado y posterior limpieza con Belzona® 9111 (Cleaner Degrease) ,
- \* Superficie recuperada con Belzona® 1111 (Super Metal) ,
- \* Acabado final después de rectificado ,
- \* ,

Holgura o juego entre el eje del timón y el alojamiento, producto de desgaste severo, que puede ocasionar daños graves.

Aplicación llevada a cabo de conformidad con los folletos Belzona Know-How de los Sistemas SOS-01 y SOS-02.

Disminución de los costos al evitar cambio de piezas. La recuperación del sustrato del eje con el Sistema Belzona, le significó al cliente un importante ahorro de dinero al evitar reemplazar el eje.
