RECUPERACIÓN Y PROTECCIÓN DE BOMBA CENTRÍFUGA G 6229-B

ID: 1675

Ubicación del cliente: *REFINERÍA EL PALITO. PDVSA / Puerto Cabello. Venezuela*

Fecha de aplicación: *26 de Diciembre 2006*

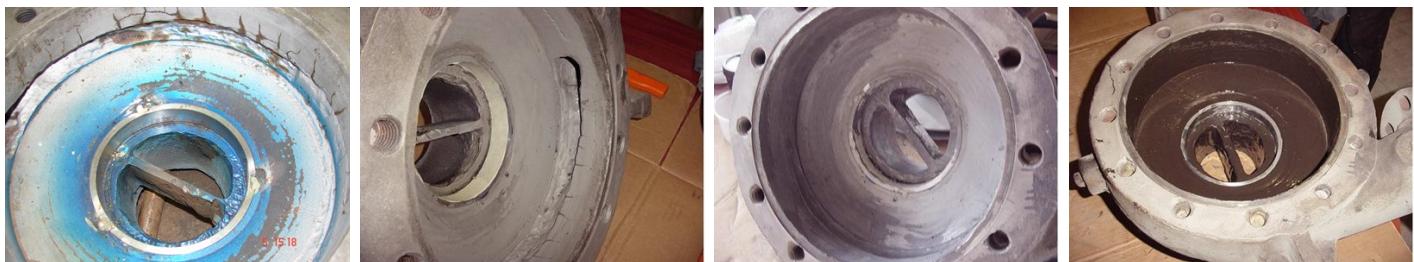
Descripciones de fotografías

Bomba que presenta desgaste en la carcasa producto de la erosión/corrosión y de la alta temperatura de trabajo 350 °F (177 °C)

- * Carcasa que presenta desgaste interno y grietas ,
- * Sand Blasted y limpiado con Belzona® 9111 ,
- * Recuperaci&ocute;n del substrato de la carcasa con BELZONA® 1311 ,
- * Trabajo finalizado con el recubrimiento protector Belzona® 1591 ,

La bomba centrífuga presenta desgaste en la zona de circulación del producto que maneja (alquitrán aromático), debido a la alta temperatura de trabajo (350 °F y hasta 380 °F), sólidos en suspensión (0-40μ) y contenido de azufre (3%) en la misma.

Aplicación llevada a cabo de conformidad con los folletos Belzona Know-How de los procedimientos CEP-3 y CEP-5.

Disminución de costos, por cambio de equipo (bomba). Las reparaciones convencionales anteriores, no daban resultados óptimos por más de un mes. Con el sistema Belzona, se logró alargar la vida útil de la bomba.
