# BELZONA DETIENE CORROSIÓN EN TANQUE DE 5.000.000 DE GALONES

**Ubicación del cliente:** Servicio de agua, Florida Keys, Estados Unidos

Tanque de agua de cinco millones de galones.

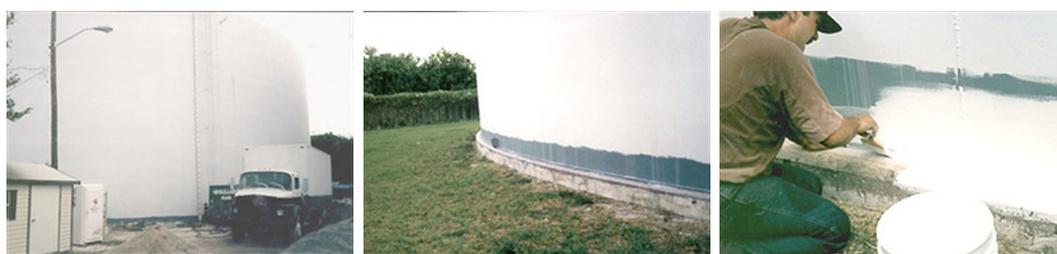
La almohadilla de concreto se asentó. El agua de lluvia penetró el espacio entre el tanque de metal y la almohadilla de concreto. El agua estancada originó corrosión.

- \* Vista general del lugar de la aplicación ,
- \* Tras la preparación de la superficie, la almohadilla de concreto y el metal se acondicionaron. ,
- \* Aplicación de la primera capa de Belzona 3111 con Belzona 9311. ,

La aplicación se llevó a cabo de acuerdo con el folleto Belzona de Sistema Know-How TCC-7.
