# BUEN FUNCIONAMIENTO CON BELZONA

ID: 1690

Ubicación del cliente: Planta de tratamiento de aguas residuales, Alemania

Solicitud: Tanques y Áreas de Contención de Químicos

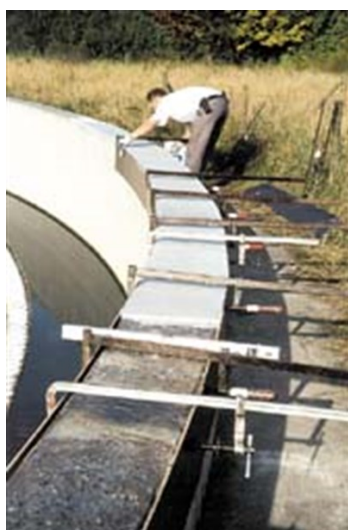
La pista estaba muy maltratada por la abrasión constante proveniente de la rueda de distribución.

- \* Preparación de la superficie en curso. ,
- \* Formadores de metal empleados para obtener precisión durante la aplicación. ,
- \* Aplicación finalizada con el distribuidor puesto en servicio. Observe la junta reconstruida y sellada. ,

Se emplearon los formadores de metal para reformar con precisión la superficie de la pista y se verificó con rayos láser el alineamiento. Las juntas de expansión fueron rellenas con Belzona 2131. Las características de Belzona 4111 permitieron la reconstrucción precisa y rápida de la pista con una superficie dura resistente al desgaste que minimiza el mantenimiento a futuro.
