BELZONA REPARA TORNILLO ARQUÍMEDES

ID: 1691

Ubicación del cliente: Instalación de tratamiento de aguas residuales de una planta química, Florida, Estados Unidos

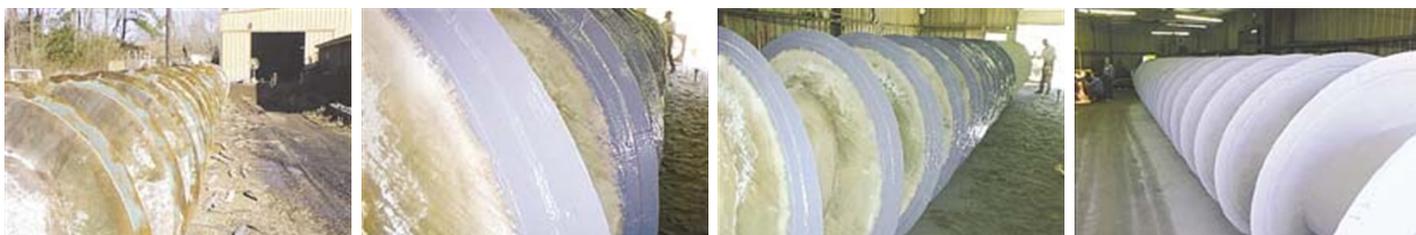
La corrosión-erosión desgastó las aspas del tornillo. El diámetro del ángulo se redujo tanto que no podía levantar el agua.

- * Tornillo Arquímedes deteriorado. ,
- * Primer plano de bordes soldados y revestidos con Belzona 1321. ,
- * Bordes del tornillo completamente revestidos con Belzona. ,
- * Aplicación finalizada con revestimiento cosmético añadido. ,

Los bordes de las aspas del tornillo estaban desgastados y el revestimiento de fibra de vidrio se había deslaminado. Después de soldar todas las extensiones de las aspas se utilizó Belzona 1321 para reforzar revestimiento de fibra de vidrio, protegiéndose así la nueva soldadura.

La aplicación se llevó a cabo de acuerdo con una versión modificada del folleto Belzona de Sistema Know-How SHM-14.
