PUNTO DE BOMBEO EN POZO DE AGUAS PERMANECE EN SERVICIO CON LA AYUDA DE BELZONA

ID: 1692

Punto de bombeo en pozo de aguas.

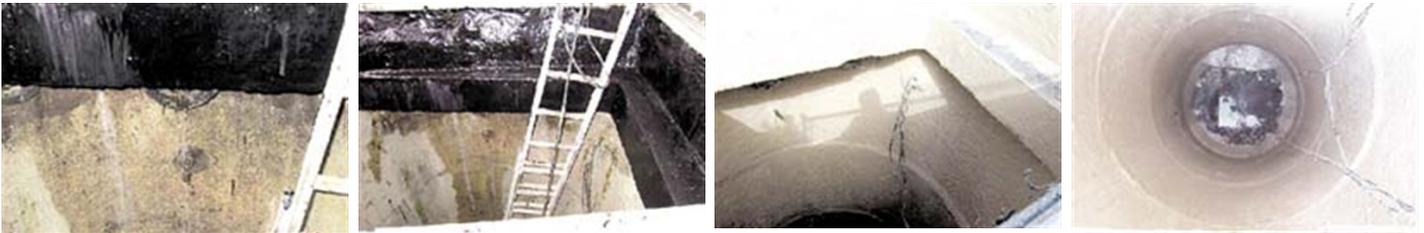
Descripciones de fotografías

Ataque de sulfuro de hidrógeno deterioró el hormigón en punto de bombeo de pozo de aguas.

- * Superficie de hormigón deteriorada debido a la entrada de agua. ,
- * Primera capa de Belzona 5811 siendo aplicada a la superficie de hormigón. ,
- * Segunda capa en la sección superior del punto de bombeo. ,
- * Aplicación finalizada. ,

Las superficies de hormigón por encima del nivel de alcantarillado que estaban severamente deterioradas se reconstruyeron con Belzona 4141 y la superficie interna del punto de bombeo en pozo de agua fue protegida con Belzona 5811. La solución Belzona reduce los tiempos de parada y ofrece una protección a largo plazo contra el ataque de sulfuro de hidrógeno.
