# BELZONA SELLA FUGA EN VÁLVULAS

**Industria:** Agua / Aguas Residuales  
**Solicitud:** Válvulas, Tuberías y Accesorios  
**Sustrato:** Hierro fundido y acero.  
**Productos:** \* Belzona 1311 (Ceramic R-Metal) ,  
\* Belzona 1321 (Ceramic S-Metal) ,

**Ubicación del cliente:** Ministerio de Agua, Jordania  
**Fecha de aplicación:** 1998

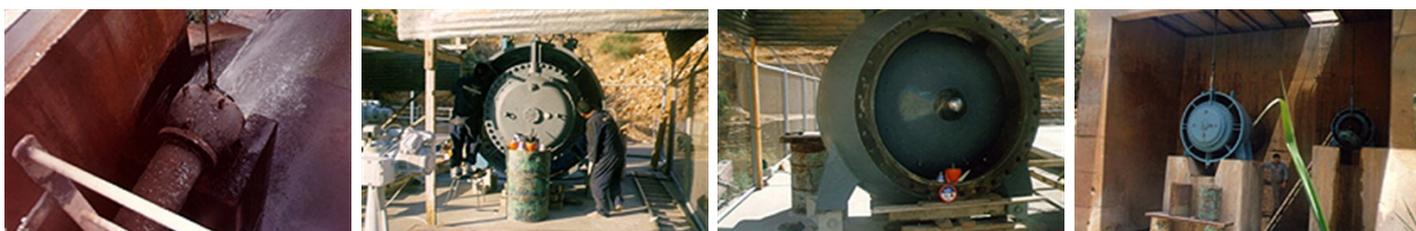
La erosión-corrosión condujo a la pérdida de agua.

- \* Fuga de agua en la válvula de 1,6m de diámetro. ,
- \* Trabajo en curso en la válvula de 2,2m de diámetro. ,
- \* Aplicación finalizada. ,
- \* Reinstalación de las dos válvulas en la base de la presa. ,

Válvulas de agua de emergencia de una presa de 1,6m y 2,2m de diámetro.

La aplicación se llevó a cabo de acuerdo con los folletos Belzona de Sistema Know-How VPF-1 y VPF-2.

La válvula grande fue reparada tras el éxito obtenido al reparar la válvula pequeña.
