SELLAMIENTO BELZONA PARA MOTOR DE SUMINISTRO DE ENERGÍA DE METANO

ID: 1694

Ubicación del cliente: *Planta de tratamiento de aguas residuales, Texas, Estados Unidos*

Solicitud: *Áreas problemáticas del piso*

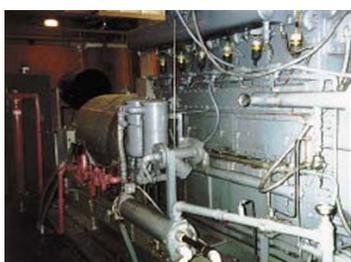
La junta de expansión de corcho presentaba deterioro. Por ello, las vibraciones rompían el suelo externo de la junta.

- * Vista de los motores empleados en la planta de tratamiento de agua. Tres de los motores están ubicados en una planta eléctrica. ,
- * Viejo corcho eliminado y aplicación del nuevo revestimiento. ,
- * Aplicación finalizada y Belzona 2111 listo para resistir la vibración. ,

La aplicación se llevó a cabo de acuerdo con el folleto Belzona de Sistema Know-How FPA-6.
