# SELLADO BELZONA DE FUGA DE EMERGENCIA

ID: 1698

Ubicación del cliente: Empresa pública de aguas residuales,  
Oklahoma, Estados Unidos

Solicitud: Válvulas, Tuberías y Accesorios

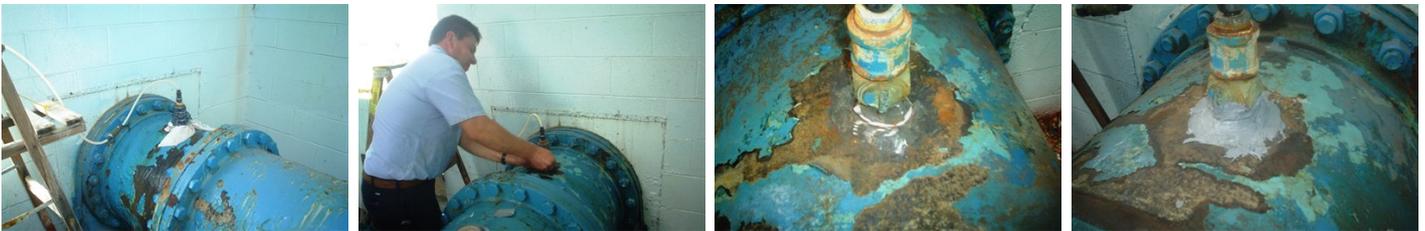
## Descripciones de fotografías

Abertura de fuga en un lugar extraño cercano a una boquilla de inyección de químicos, lo cual hacía imposible la reparación mediante una abrazadera convencional.

- \* Trapos sobre la fuga para mantener el spray tapado. ,
- \* Lijado y humedecimiento de la fuga. ,
- \* Aplicación de Belzona 1291 y fuga detenida. ,
- \* Aplicación de Belzona 1221 y fuga reparada. ,

La principal línea de afluencia, que operaba a 35psi, no pudo ser parada desde que la planta mantenía un funcionamiento superior al de su capacidad normal.

La aplicación fue llevada a cabo de acuerdo con el Folleto de Sistema Belzona Know-How VPF-11a.

Belzona solventó el problema de esta planta puesto que se temía que la fuga siguiera aumentando. Dos años más tarde, esta reparación aún permanece en buen estado.
