Belzona protege aireador en planta de tratamiento de aguas

ID: 1699

Ubicación del cliente: Planta de tratamiento de aguas residuales, Columbia británica

Solicitud: Maquinaria de Manejo de Sólidos

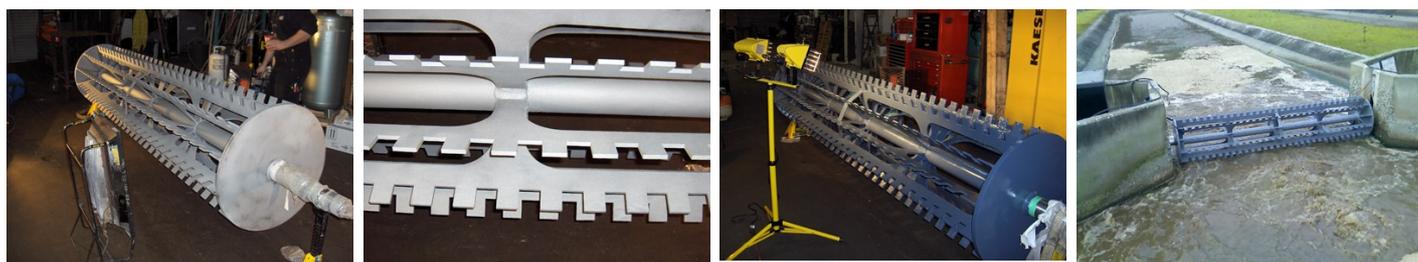
Descripciones de fotografías

El componente soldado requería de protección contra corrosión bimetálica.

- * Unidad aireadora completada, en taller de fabricación antes de ser granallada ,
- * Primer plano del equipamiento ,
- * Aplicación completada, 2 capas de Belzona® 1321 ,
- * Aireador protegido, en servicio ,

Aireador instalado en una planta de tratamiento de aguas, mostraba corrosión generalizada, por lo que hubo que sustituirlo por un aireador nuevo. El cliente quería instalar el equipo ya protegido para extender su vida útil.

La aplicación fue llevada a cabo de acuerdo con el folleto de sistema Belzona Know-How SHM-11.
