# Belzona sella digestor en planta de aguas residuales

ID: 1702

Ubicación del cliente: Ciudad de Hannibal, Missouri, Estados Unidos

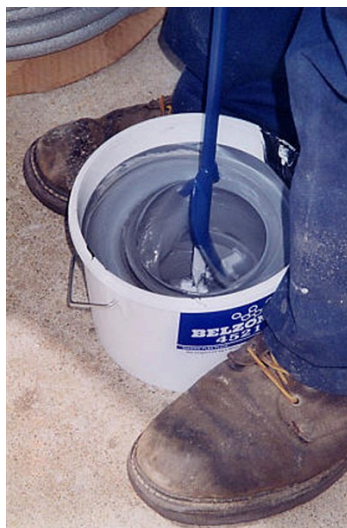
- \* Vista de la parte superior del digestor ,
- \* Mezclado de Belzona® 4521 ,
- \* Sellado de junta ,
- \* Primer plano de la junta ,

Fugas en juntas de expansión en la parte superior del digestor.

La aplicación se realizó de acuerdo con el folleto de sistema Belzona Know- How TCC-12 para el sellado de juntas de expansión y construcción.
