# BELZONA SCHÜTZT CHEMIKALIENAUFFANGBEREICH

Standort des Kunden: *Lebensmittelverarbeitungsbetrieb,  
Frankreich*

Anwendung: *Tanks und Eindämmungsbereiche für  
Chemikalien*

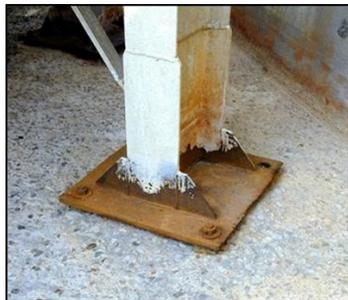
*Schwere Beschädigung des Betons aufgrund von undichten Stellen sowie Verunreinigung während Instandhaltungsarbeiten. Insgesamt war die strukturelle Unversehrtheit des Bereichs nicht mehr gewährleistet.*

\* 1. Vor den Reparaturarbeiten 2. Blick auf die Tankbeine 3. Tankbeine nach der Unterfütterung 4. Abgeschlossene Anwendung nach dem Auftrag von Belzona 4311 (Magma CR1) ,

Die Anwendung wurde gemäß dem Belzona Know-how System Infoblatt TCC-15 durchgeführt. Dabei wurde der Unterfütterung und dem Schutz des Fundaments der Tankbeine besondere Aufmerksamkeit geschenkt.
