PRAKTISCHE FÖRDERBANDREPARATUR MIT BELZONA

ID: 1770

Standort des Kunden: *Energiewirtschaft, Bulgarien*

Anwendung: *Maschinen zur Handhabung von Feststoffen*

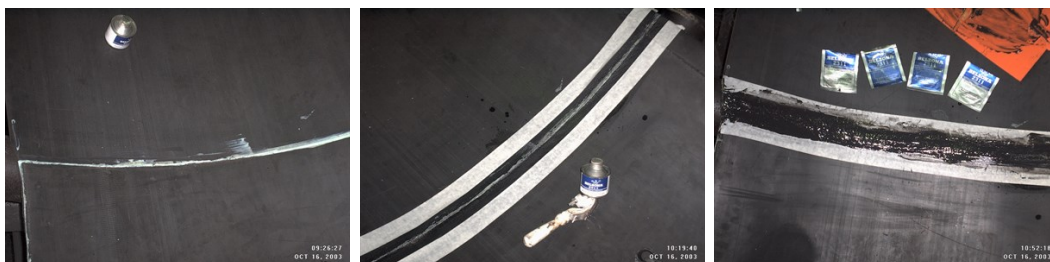
Fotobeschreibungen

Versagen der Verbindungsstelle aufgrund von Feuchtigkeit.

* 1. Die ursprüngliche Verbindungsstelle 2. Der abgeklebte und grundierte Reparaturbereich 3. Abgeschlossene Anwendung ,

Zuvor mit „Tip Top“ vulkanisierte Verbindungsstelle eines Kohleförderbands.

Die Anwendung wurde gemäß dem Belzona Know-how System Infoblatt SHM-6 durchgeführt.

Die Belzona-Reparatur verkürzt die Stillstandzeiten und kann ohne eine Verwendung spezieller Vulkanisierungsausrüstung durchgeführt werden. Diese Anwendung hielt mehr als drei Jahre und Belzona wird routinemäßig in dieser Fabrik zur Reparatur von Förderbändern eingesetzt.
