PRAKTISCHE FÖRDERBANDREPARATUR MIT BELZONA

ID: 1770

Anwendung: Maschinen zur Handhabung von Feststoffen

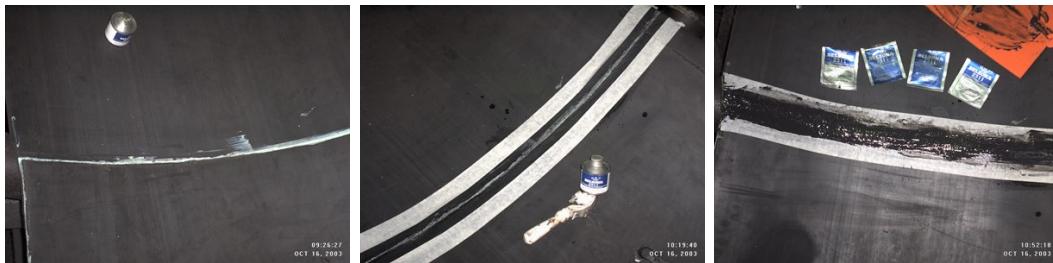
Versagen der Verbindungsstelle aufgrund von Feuchtigkeit.

* 1. Die ursprüngliche Verbindungsstelle 2. Der abgeklebte und grundierte Reparaturbereich 3. Abgeschlossene Anwendung ,

Zuvor mit „Tip Top“ vulkanisierte Verbindungsstelle eines Kohleförderbands.

Die Anwendung wurde gemäß dem Belzona Know-how System Infoblatt SHM-6 durchgeführt.

Die Belzona-Reparatur verkürzt die Stillstandzeiten und kann ohne eine Verwendung spezieller Vulkanisierungsausrüstung durchgeführt werden. Diese Anwendung hielt mehr als drei Jahre und Belzona wird routinemäßig in dieser Fabrik zur Reparatur von Förderbändern eingesetzt.
