# PROTECTION LONGUE DUREE BELZONA D'UN TOIT

Industrie: Bâtiments et structures  
 Application: Zones problématiques du toit  
 Substrat: Feuille d'acier ondulé - revêtement en plastique  
 Des produits: \* Belzona 3111 (Flexible Membrane),

Localisation du client: Distributeur de logiciels, Royaume-Uni  
 Date de la demande: 1990 et Juin 2005

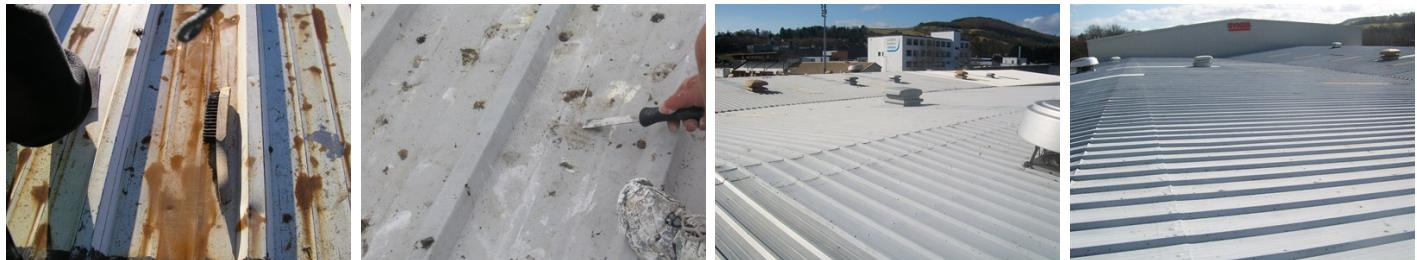
## Descriptions des photographies

Le toit d'origine avait été protégé avec Belzona 3111 mais la nouvelle extension de ce dernier souffrait de fuites dues aux excréments d'oiseaux qui attaquaient chimiquement les sections en acier revêtues de plastique. Il est possible d'apercevoir la corrosion sur l'extension, mais pas sur la zone originellement revêtue avec Belzona 3111. L'application d'origine renouvelée fournit une durée de vie de 15 années supplémentaires au toit.

\* 1. Condition d'origine en 1990 2. Dommages causés par les oiseaux  
 Inspection de l'application en 2010 ,

3. Inspection de l'application en 2010 4.

Après 5 années, une inspection a été réalisée en 2010 et cette dernière a révélé que les deux applications demeuraient en excellente condition et que le client n'avait rencontré aucun problème de fuites, même pendant les hivers les plus sévères en 40 ans.
