# BELZONA PROTEGE DES IMPULSEURS ET DES VOLUTES

ID: 1778

Application: Pompes centrifuges

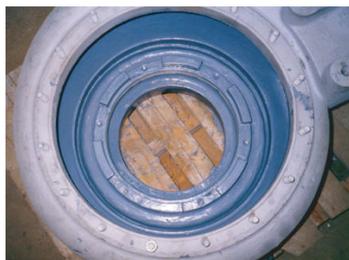
Présence d'érosion sur le rouet et la volute.

\* 1. Présentation de la pompe. 2. La volute recharge et protégée. 3. L'impulseur protégé. Après 10 mois d'opération, un suivi de cette application a révélé une hausse du rendement de la pompe (5 à 8%).

L'application a été réalisée selon les procédures Belzona CEP-3 et CEP-5.

Belzona 1311 (Ceramic R-Metal) permet de rebâtir le profil d'origine de la volute endommagée par les effets de l'érosion. Belzona 1321 (Ceramic S-Metal) offre une excellente protection contre l'érosion - corrosion, tout en améliorant le rendement de la pompe.
