# BELZONA STELLT DEN REIBUNGSLOSEN TRANSPORT DRUCKFRISCHER ZEITUNGEN SICHER

ID: 1784

Standort des Kunden: Regionalzeitung, Leeds, GB  
Antragsdatum: Mai 2007

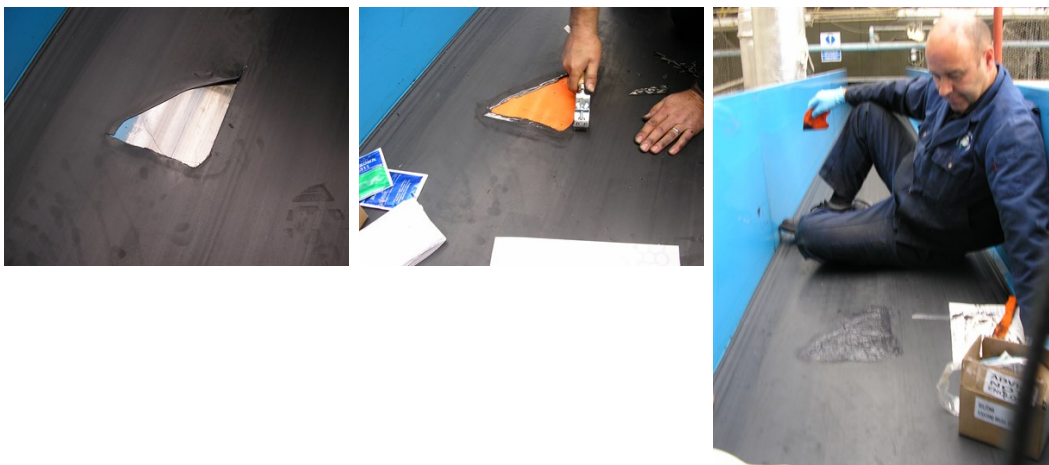
Ein großes Loch im Förderband, als ein Metallwerkzeug auf das Band fiel.

\* 1. Beschädigtes Förderband 2. Oberflächenvorbereitung 3. Abgeschlossene Anwendung und Kunde, der seine Arbeit bewundert ,

Die Anwendung wurde gemäß dem Belzona Know-how System Infoblatt SHM-1 durchgeführt.

Aufgrund der Beschaffenheit des Betriebsablaufs war es erforderlich, dass dieses Band praktisch 24 Stunden am Tag und sieben Tage die Woche laufen musste. Diese Tatsache machte es für den Kunden unmöglich, das Band zu ersetzen, vor allem aber auch, da ihn dies ca. 3000 Pfund kosten gekostet hätte. Durch die Verwendung des Belzona-Systems beliefen sich die Materialkosten auf

lediglich 40 Pfund, und das Band war bereits nach 2 Stunden wieder für den Einsatz bereit, pünktlich für den nächsten Druck.
