# BELZONA SORGT DAFÜR, DASS DER FLUGHAFEN FÜR REISENDE SICHER BLEIBT

Standort des Kunden: Flughafen, Alabama, USA

Dehnfugen im Abfertigungsgebäude

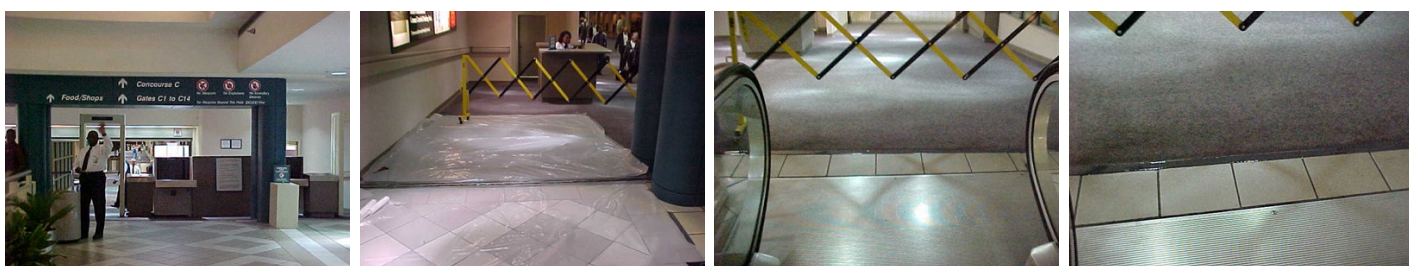
Die alte Dichtmasse löste sich aus den Fugen. Stahlplatten über den Fugen konnten das Sicherheitsrisiko nicht entschärfen.

\* 1. Das Abfertigungsgebäude 2. Einer der Anwendungsbereiche 3. Problemfuge vor der Rolltreppe 4. Die abgeschlossene Belzona 2221 (MP Fluid Elastomer) Anwendung ,

Die Anwendung wurde gemäß dem Belzona Know-how System Infoblatt FPA-6 durchgeführt.

Die Fugen sind auch nach 8 Jahren weiterhin im Betrieb. Die ausgezeichnete Adhäsion stellt sicher, dass kein Stolperrisiko durch ein Versagen der Dichtmasse entsteht.
