# BELZONA AIDE À SÉCURISER L'AIRE DE TRAVAIL AUTOUR D'UNE PRESSE

ID: 1796

Application: Zones problématiques au sol

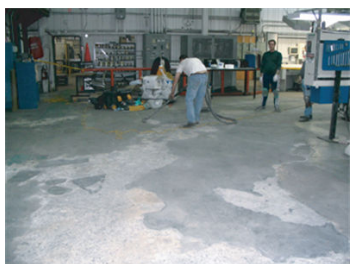
Surface de travail dangereuse et inégale, présentant des risques d'accident, aussi bien pour les opérateurs que pour les chariots élévateurs.

\* 1. État du sol avant préparation de la surface. 2. Application du conditionneur une fois la surface solide et bien nettoyée 3. et 4. Travaux terminés ,
