# BELZONA OFFRE UNE PROTECTION A LONG TERME AU TOIT D'UN OBSERVATOIRE

ID: 1799

Industrie: Bâtiments et structures  
 Application: Zones problématiques du toit  
 Substrat: Papier-mâché  
 Des produits: \* Belzona 3111 (Flexible Membrane) Belzona 5151 (Hi-Build Cladding),

Localisation du client: Ecosse  
 Date de la demande: 1974

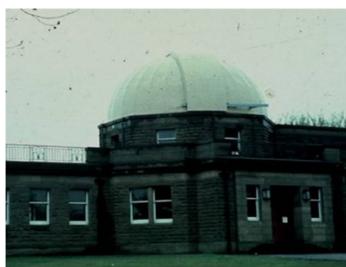
\* 1. Application d'origine en 1974 2. Rénovation en 1988 3. Inspection de l'application en 2010 4. Revisite de l'application en 2010 toujours en excellente condition ,

Le système de renforcement complet Belzona 3111 avait été appliqué en 1974. Après cette application Belzona, le toit était rénové en 1988 à l'aide d'une couche unique de Belzona 3111 pour une imperméabilité totale pour les années à venir. Le Belzona 5151 a été appliqué en 2003 pour une finition esthétique.

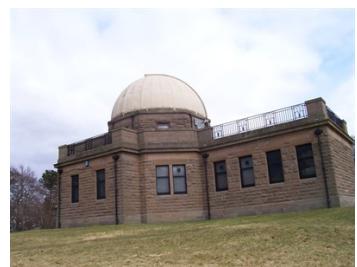
L'application a été revisée de nouveau en 2010, montrant alors que l'application demeurait en parfait état. Les propriétés auto-nettoyantes du Belzona 5151 maintiennent une excellente apparence du toit.
