BELZONA RENFORCE DES PORTEES DE ROULEMENT D'UN EXCAVATEUR

ID: 1801

Localisation du client: *Carrière / Pologne*
Date de la demande: *Décembre 2003*

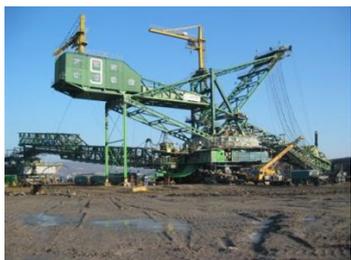
Les plaques en acier du roulement d'un diamètre de 12 mètres, présentaient des dommages de fretting et des fissures.

* 1. Pelleuse traitée 2. Collage des plaques avec Belzona 1111 3. Préparation avant l'injection 4. Injection du Belzona 5811 ,

L'application a été réalisée selon une version modifiée de la Procédure Belzona GSS-9. 250 kg de Belzona 1111 furent appliqués pour coller les plaques d'acier sur le roulement de la table tournante. Le produit fut appliqué sur le roulement ainsi que sur les plaques d'acier. 220 litres de Belzona 5811 furent injectés entre la première et la deuxième plaque d'acier.

Grâce à l'utilisation de Belzona et de techniques de moulage pour créer le calage, le roulement fut soutenu à 100%, engendrant ainsi une réduction des contraintes. L'utilisation de Belzona 5811 permit une facilité d'accès et une réduction des coûts de travail pour le client. Six pelleuses ont été réparées de cette manière, et davantage suite à cette application.
