# BELZONA ERWEIST SICH ALS BESTE PRODUKTWAHL FÜR CHEMIKALIENAUFFANGBEREICHE

Standort des Kunden: Chemische Raffinerie im Westen von North Carolina, USA

Anwendung: Tanks und Eindämmungsbereiche für Chemikalien

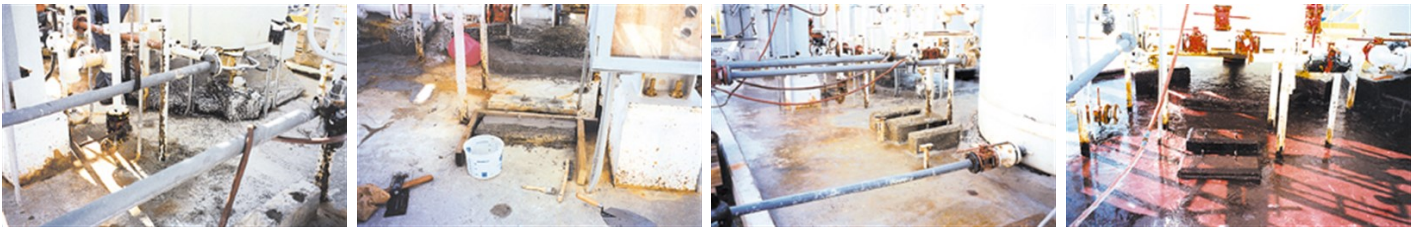
## Fotobeschreibungen

Der Beton war wiederholt konzentrierter Salz- und Flusssäure ausgesetzt, sodass es am Substrat zu Erosion kam.

\* 1. Der gereinigte und entfettete Bereich 2. Wiederaufbau der erosionsgeschädigten Bereiche mit Belzona 4131 (Magma-Screed) 3. Auftrag von Belzona 4911 (TX Conditioner) vor dem Auftrag der endgültigen Beschichtung 4. Die abgeschlossene Anwendung ,

Die Anwendung wurde gemäß den Belzona Know-how System Infoblättern TCC-9 und TCC-15 durchgeführt.

Vor der Verwendung von Belzona hatten bereits mindestens fünf Nachahmerprodukte beim Schutz des Auffangbereiches versagt. Belzona 4131 (Magma-Screed) wurde zum Wiederaufbau der erodierten Bereiche benutzt, Belzona 4311 (Magma CR1) zur Beschichtung des gesamten Auffangbereiches.
