BELZONA KAPSELT FLACHDACH UND BRÜSTUNGSMAUER EIN

ID: 1807

Industrie: Gebäude & Strukturen
Anwendung: Problemzonen am Dach
Substrat: Verschiedene, u.a. Ziegelstein, Blei und Filz
Produkte: * Belzona 3111 (Flexible Membrane) ,

Standort des Kunden: Logistikfirma, Lancashire, GB
Antragsdatum: April 2007

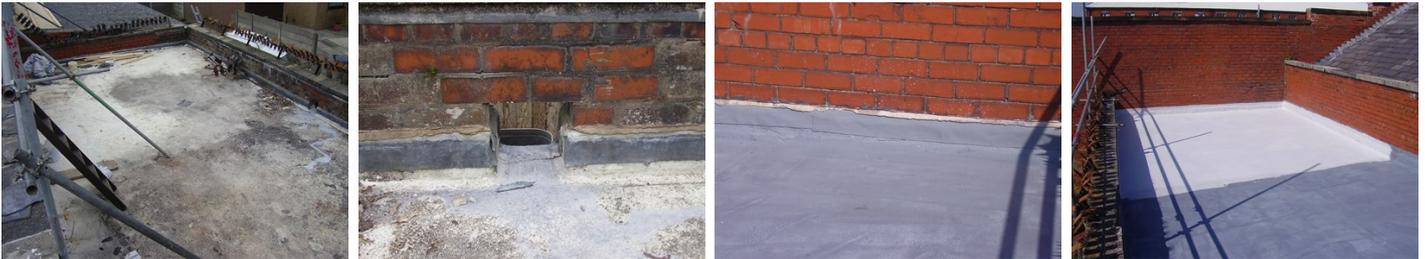
Fotobeschreibungen

Durch den Verfall der ursprünglichen Filzabdeckung drang Wasser durch das Dach ein. Der Filz war besonders in den kritischen Bereichen wie der Schnittstelle zwischen Wand und Dach sowie den Wasserabflüssen rissig.

* 1. Dachbereich vor der Beschichtung 2. Nahaufnahme der Brüstungsmauer und der Wasserablauffrinnen 3. Mit Belzona 3111 (Flexible Membrane) eingekapseltes Flachdach und Brüstungsmauer 4. Die abgeschlossene Anwendung mit dem verstärkten Belzona 3111 (Flexible Membrane) System ,

Die Anwendung wurde gemäß den Belzona Know-how System Infoblättern RPA-6,-8 & -10 durchgeführt.
