BELZONA BEKOMMT DIE SICHERHEIT AN EINEM INTERNATIONALEN KONFERENZZENTRUM IN DEN GRIFF

ID: 1809

Standort des Kunden: Internationales Konferenzzentrum, UK

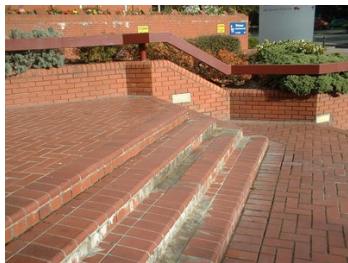
Die Oberfläche der Treppenfliesen stellt bei Nässe eine Rutschgefahr dar. Darüber hinaus sind diese Stufen einer hohen Fußgängerfrequenz ausgesetzt und werden von Skateboardern missbraucht. Eine Wiederherstellung der Treppe war erforderlich, um so dem Image eines internationalen Konferenzzentrums zu entsprechen.

* 1. Ursprünglicher Zustand der Stufen im Haupteingangsbereich 2. Abgeklebte Bereiche 3. Fertige Anwendung 4. Anwendung nach 6 Jahren im Einsatz ,

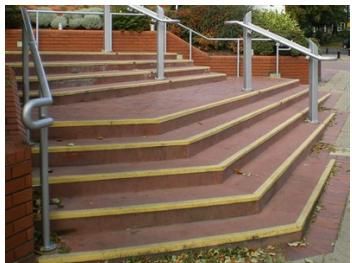
Der Kunde war sehr zufrieden mit der ästhetischen Erscheinung der Anwendung, welche nicht nur die Sicherheitsanforderungen erfüllte, sondern auch zum Organisationslogo passte. Nach 6 Jahren dauerhaftem Einsatz besticht Belzona immer noch durch hervorragende Leistung. Die raue Oberfläche schreckt seither Skateboarder ab, diese Treppe zu missbrauchen.
