MIT BELZONA REPARIERTE STUFEN NACH 5 JAHREN IM EINSATZ IN HERVORRAGENDEM ZUSTAND (2)

Standort des Kunden: Örtliche Stadtverwaltung,
Nordostengland, GB

Anwendung: Problemzonen am Boden

Substrat: Beton

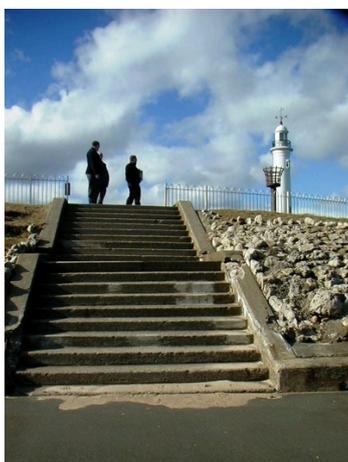
Aufgrund der Lage direkt am Meer waren die Betontreppen über die Jahre schwer verfallen, sodass die beschädigten Kanten eine Gefahr darstellten.

* 1. Stufen vor der Reparatur im Jahr 2005 2. Stufen direkt nach der Reparatur im Jahr 2005 3. Stufen nach 5 Jahren im Einsatz im Mai 2010 4. Weitere Ansicht der Stufen nach 5 Jahren im Einsatz ,

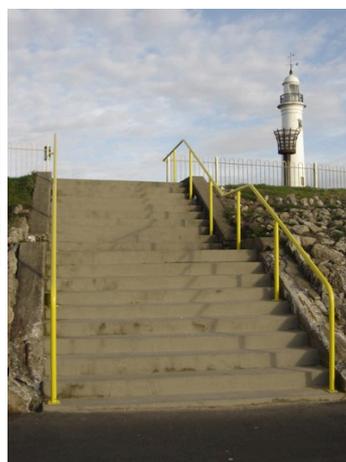
Zuvor hatte der Kunde örtliche Reparaturen mit Hilfe eines alternativen Betonreparaturwerkstoffs durchgeführt. Diese Produkte stellten sich allerdings aufgrund ihrer schlechten Adhäsion und den Küstenbedingungen als wirkungslos heraus. Fünf Jahre später wurde die Belzona Anwendung erneut überprüft: Es wurden keine Anzeichen von Verfall oder Schaden an den Stufenkanten vorgefunden.
