BELZONA REPARÉ UNE POMPE D'EAU DE REFROIDISSEMENT

ID: 1811

Localisation du client: *Centrale électrique, Etats-Unis*

Application: *Pompes centrifuges*

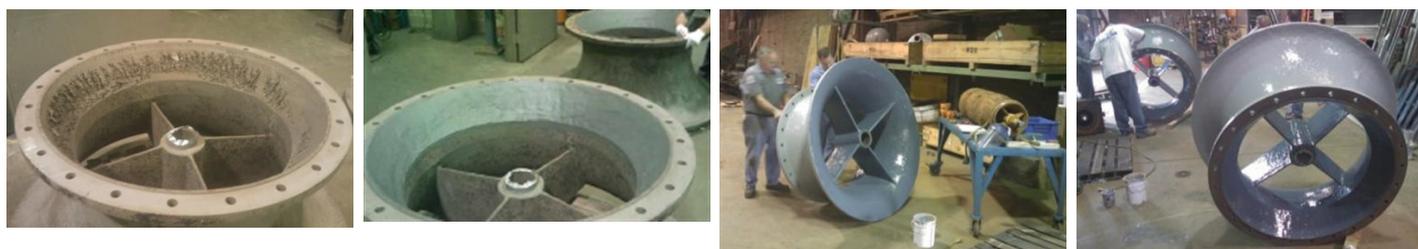
Descriptions des photographies

Sérieuse perte de métal causée par un phénomène d'érosion, accompagnée par la création de cavités au travers du substrat. Une perte de l'efficacité et un arrêt imprévu ont forcé le client à considérer un remplacement des parties affectées.

* 1. Erosion clairement évidente 2. Application du Belzona 1311 sur les surfaces internes 3. Application du Belzona 1321 sur les surfaces internes 3. Application du Belzona 5811 sur les surfaces externes ,

Cloches d'aspiration de deux pompes d'eau de refroidissement

Les cloches furent sablées pour obtenir un métal à demi blanc et les procédures Belzona CEP-3, CEP-4 et CEP-5 ont été suivies. Belzona 1311 fut ensuite appliqué afin de restaurer les dimensions d'origine du métal. Les parois internes furent recouvertes de Belzona 1321, et les parois externes de Belzona 5811.
