# BELZONA RESOUT UN PROBLEME DE SURFACE GLISSANTE

**Industrie:** Bâtiments et structures  
**Application:** Zones problématiques du toit  
**Substrat:** Bois  
**Des produits:** \* Belzona 4411 (Granogrip),

**Localisation du client:** Ville de Paris, France  
**Date de la demande:** 2000 et 2003

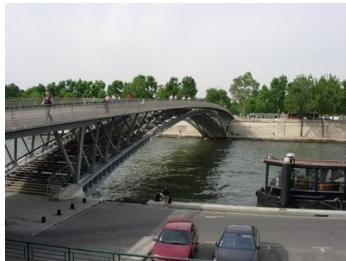
\* 1. Passerelle Solferino 2. Application sans interruption en 2000 3. Utilisateurs satisfaits en 2005 4. Vue de l'excellent état en 2007,

Passerelle en bois exotique (similaire à un revêtement en bois).

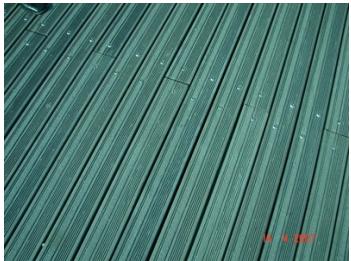
Le pont relie les fameux Musées du Louvre et d'Orsay, ce qui signifie donc un trafic piéton régulier. Un test a été réalisé avec succès en 2000, entraînant alors le traitement du pont dans sa totalité en 2003 avec un total de 19 661 mètres de système antidérapant. Ses performances sont facilement visibles et approuvables par tous. Une inspection en 2007 démontre la durabilité du système antidérapant.
