# BELZONA STELLT ERFORDERLICHEN HYGIENESTANDARD BEI SÜSSWARENHERSTELLER SICHER

Standort des Kunden: Süßwarenhersteller, West Yorkshire, GB

Anwendung: Wandproblembereiche

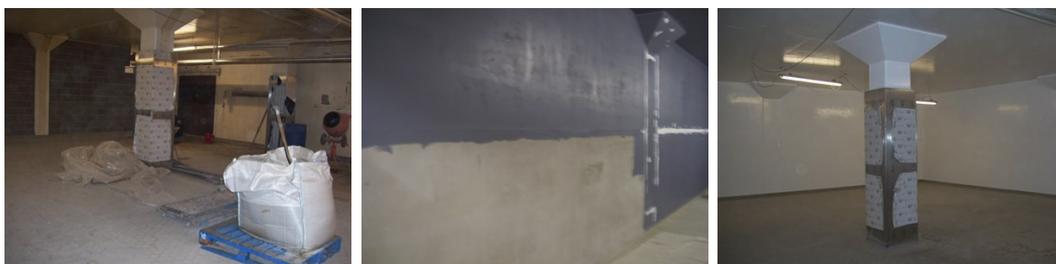
## Fotobeschreibungen

\* 1. Zu beschichtender Küchenbereich 2. Auftrag von Belzona 5911 (Ceramic Conditioner) 3. Abgeschlossene Wandbeschichtung ,

Die Anwendung wurde gemäß den Belzona Know-how System Infoblättern WPA-2 & -4 durchgeführt. Die beschädigten Bereiche wurden mit Belzona 4141 (Magma-Build) repariert, um eine glatte Oberfläche für den Auftrag von Belzona 5111 (Ceramic Cladding) herzustellen.
