BELZONA RÉPARE RAPIDEMENT LE BÉTON D'UN VIADUC

Industrie: Bâtiments et structures
 Application: Zones problématiques au sol
 Substrat: Béton et acier.
 Des produits: * Belzona 4141 (Magma-Build). ,

Localisation du client: Conseil Communal, Canada
 Date de la demande: Mai 2003

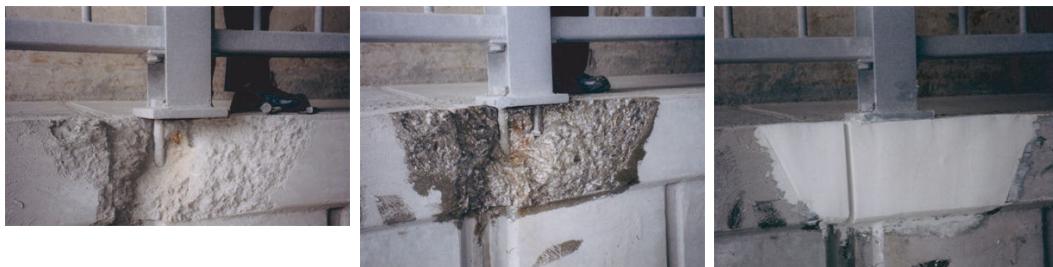
Descriptions des photographies

L'embase du pilier en béton était érodée.

* 1. État du béton avant la réparation. 2. Le béton est imprégné avec le conditionneur. 3. L'application est terminée. Belzona adhère verticalement et est très facile à modeler, ce qui évite de recourir au moulage. ,

L'application a été réalisée selon la procédure Belzona FPA-10.

L'application fut effectuée en 2 heures et sans recours au moulage. 45 minutes après le début de la pose, Belzona commença à durcir. Cette application tient toujours en 2011.
