# REVETEMENT PROTECTEUR BELZONA POUR LES MURS D'UNE NOUVELLE CUISINE

Localisation du client: Usine alimentaire, Royaume-Uni

Application: Zones problématiques du mur

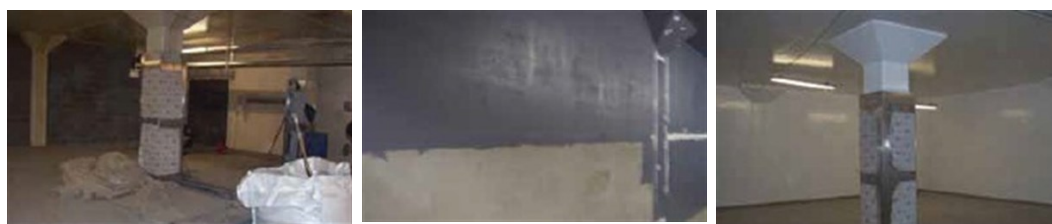
Ce revêtement devait offrir une bonne résistance aux rayures, les parois rayées étant propices à la croissance des bactéries.

\* 1. Avant l'application 2. Pendant l'application du Belzona 5911 3. Application terminée

L'application a été effectuée en accord avec les Procédures Belzona WPA-2 et WPA-4. Les zones endommagées ont été réparées en utilisant Belzona 4141 pour assurer une surface lisse pour l'application du Belzona 5111.
