# NOTFALLABDICHTUNG AN EINEM TRANSFORMATOR MIT BELZONA

ID: 1822

Ein 450kVA Transformator für die elektrische Versorgung örtlicher Wasserpumpstation.

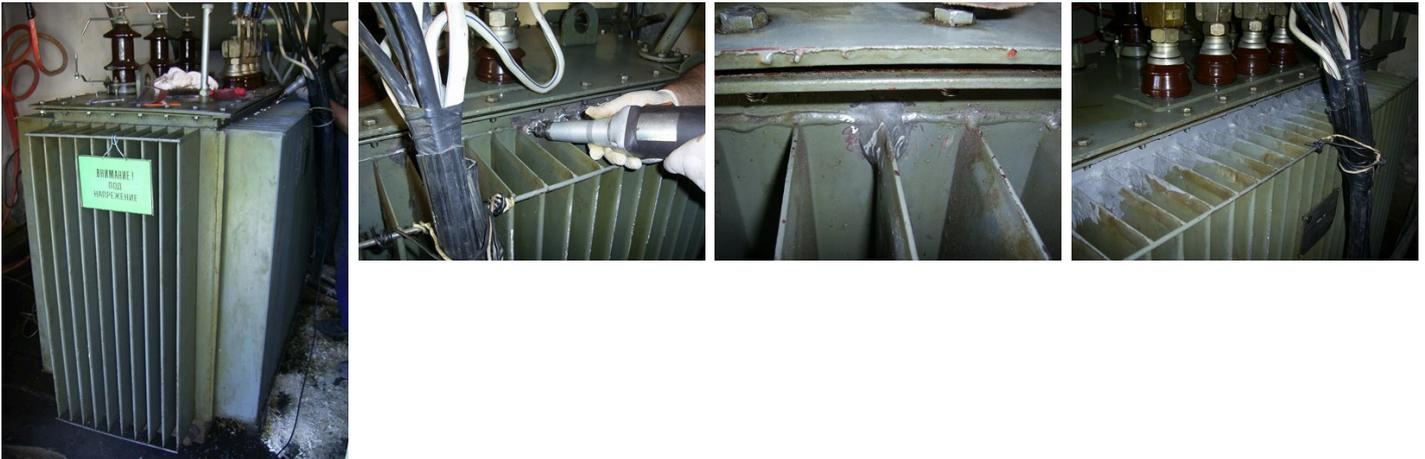
An porösen und rissigen Schweißnähten kam es zu Transformatorenöl-Leckagen.

\* 1. Ansicht des Transformators 2. Nahaufnahme der Oberflächenvorbereitung 3. Aufgetragenes Belzona 1291 (ES-Metal) zum Abdichten der Leckagen 4. Belzona 1161 (Super UW-Metal) an den Problembereichen ,

Die Anwendung wurde gemäß dem Belzona Know-how System Infoblatt TCC-1 durchgeführt. Nach dem Aufrauen der Oberfläche wurden die bestehenden Leckagestellen mit Belzona 1291 (ES-Metal) abgedichtet, weitere Problembereiche darüber hinaus mit Belzona 1161 (Super UW-Metal) geschützt.

Die Reparatur wurde in einer Notfallsituation ohne ein Ablassen des Transformatorenöls durchgeführt. Dank der Belzona-Anwendung wurde sowohl Zeit als auch Geld eingespart, sodass die Ausrüstung schnell wieder in Betrieb genommen werden konnte, um die Wasserversorgung wiederherzustellen.
