MIT BELZONA BLEIBT DAS LICHT AN

ID: 1825

Standort des Kunden: Hauptspannwerk, Großbritannien
Antragsdatum: Juni 2006

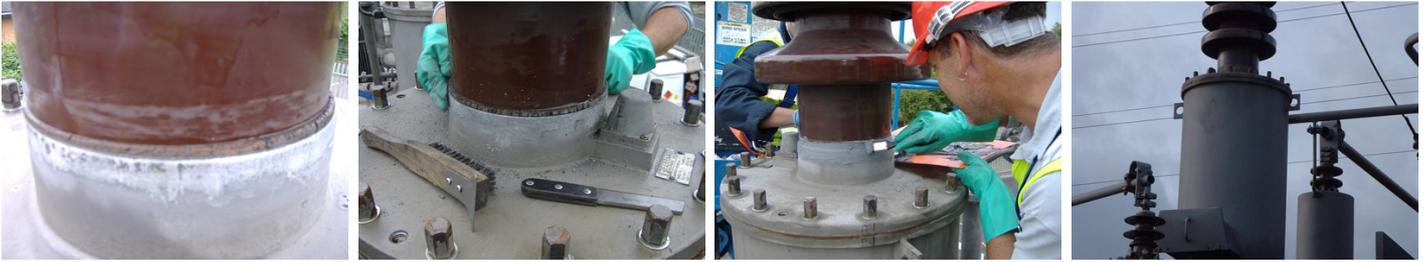
Fotobeschreibungen

Durch eine Fehlausrichtung des Stahlaufsatzes konnte aus dem Transformator Öl auslaufen.

* 1. Aufspüren der Leckagestelle 2. Oberflächenvorbereitung 3. Anwendung von Belzona 1161 (Super UW-Metal) 4. Der fertige Transformator am Einsatzort ,

Im Umspannwerk musste die Durchführung eines porzellanen Transformators erneuert werden.

Die Anwendung wurde gemäß dem Belzona Know-how System Infoblatt VPF-11a durchgeführt.

Während der Transformator gewechselt wurde, musste für £50,000 pro Woche ein Notfallgenerator gemietet werden. Das Auswechseln des Transformators bedeutet darüber hinaus mindestens 4 weitere Wochen an Mietgebühren und Arbeitskosten. Die Belzona-Reparatur konnte dagegen in 12 Stunden zu einem Preis von £1000 durchgeführt werden.
